集塵機点検作業で酸欠被災・3人死亡

**酸欠で3人死亡の重大災害！
誰も教育を受けていなかった！！**

(一般社団法人)日本労働安全衛生コンサルタント会東京支部 / 東京技能者協会

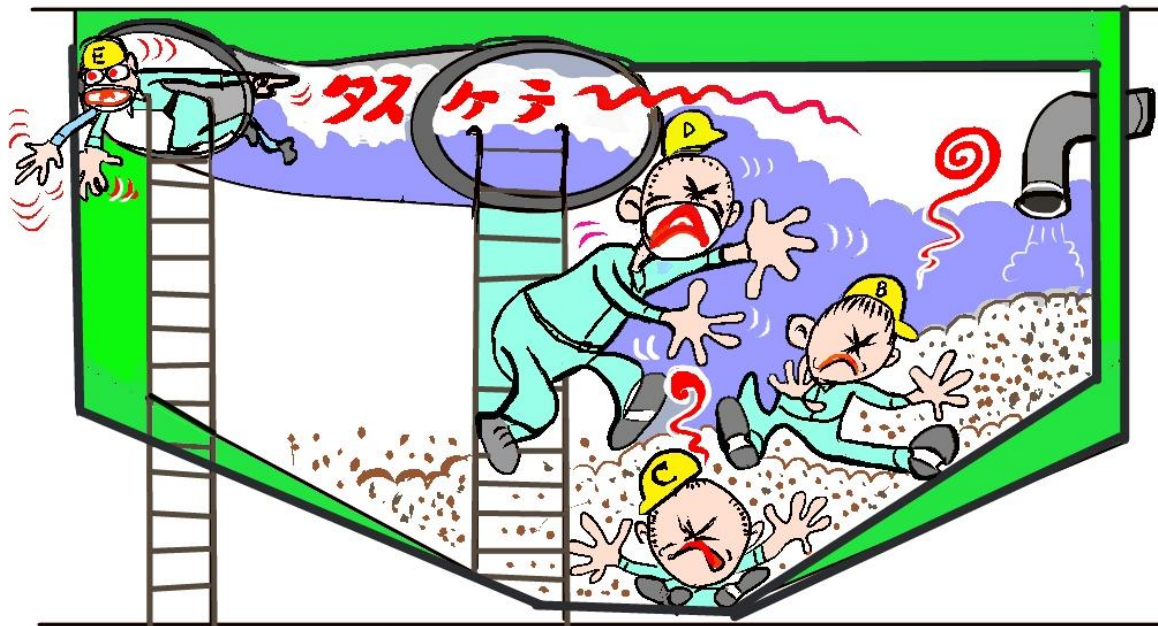
事故当日は、いつものように作業していると突如集塵機のダクトから煙が出ているのを従業員のBさんが見つけた。これはダクト内に異常に木くずが貯まってファンに無理な力がかかったからだとしてBさんは判断し、直ちに機械を止め、部下のCさんと一緒にダクト内に入り内部の点検に取りかかった。数分後、Bさんの助けをを求める声を聞いた同僚のDさんとEさんは、すぐさまダクト内に入ったところ、点検口から約10m先のダクトと除塵機の合流部のところで倒れているBさん・Cさんの2人を発見。助けようとしたが、Dさんは次第に意識を失っていき、合流部分から除塵機内に落ちた。Eさんはこれはいけないと元に戻り上司に報告。上司は消防署に連絡し、3人は約1時間後に救助されたものの、B

さん・Cさん・Dさんの3人は死亡が確認された。なお、この集塵機には、煙と炎に関知するセンサによる炭酸ガス消火設備が取り付けられており、当日の事故の際にはこれが作動した。

- ① 基本的には、**Bさんたち全員が酸素欠乏症の特別教育を受けておらず**、酸素欠乏症についての知識が全くなかったことである。
- ② 直接的には、ダクト内は炭酸ガス消火器が作動したことによる炭酸ガス濃度が高かったこと、および集塵機内部に進入するに際し集塵機自体の動力を切っていたので、ダクト内は換気がほとんど行われておらず、酸素欠乏状態に保たれていた。
- ③ このように、酸素欠乏状態であったにもかかわらず、Bさんたちは酸素欠乏症に対して全く無防備で、呼吸用保護具を使用しなかったことが決定的であった。タンクに入る前に、酸素濃度を測定しなかった。

1. 下記のような酸素欠乏危険場所で作業をするときは、酸素欠乏症に罹る恐れがあるので対策をとってから作業に着手すること。

2. 酸素欠乏危険場所で作業を行うときは、当該労働者に対して特別教育を行い、酸素欠乏症に対して十分な知識を修得させ、遵守させること。【酸欠則第12条】

- ④事故の場合の退避法と救急蘇生方法。
- ⑤その他、関係法令等。
- 3. 作業環境測定を行うこと【酸欠則第3条】
- 4. 換気を行うこと【酸欠則第5条】
- 5. 保護具を着用すること【酸欠則第5条の2】
