第2回 可搬式電動ドリルのコードを点検中に 破断個所がショートして火傷

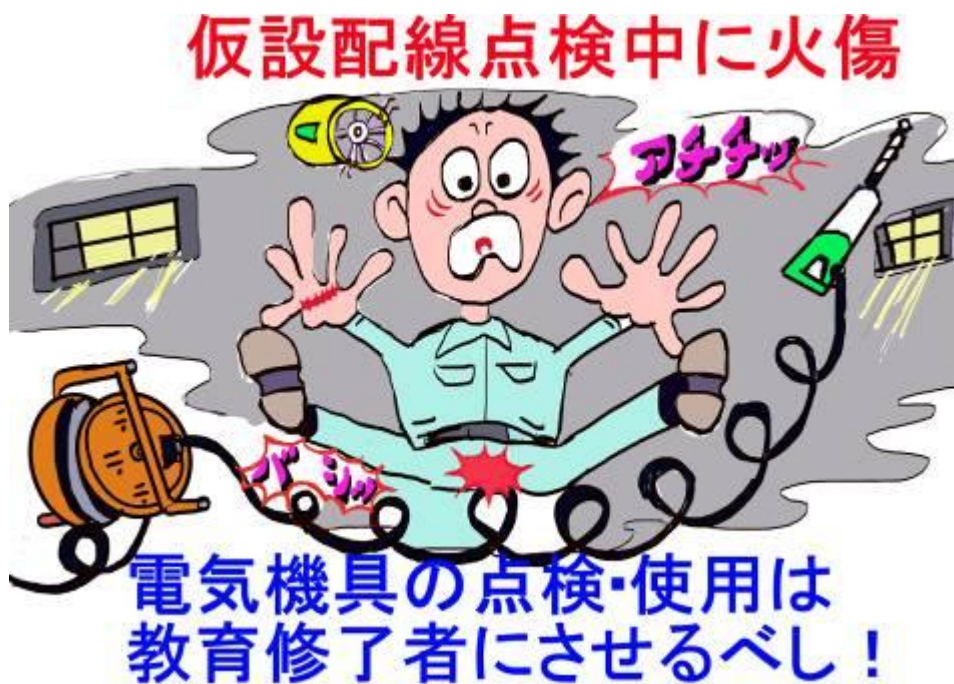
高層住宅の解体現場において発生した労働災害である。建物本体のコンクリートを解体するための準備工で、建物の周りに足場を組み立て、防音パネルの取り付け作業が始まり、室内の内装を取り外す作業が進んでいた。仮設の配電盤より電工ドラムを介して可搬式電動ドリルを使用していたが、昼食後の休憩が終了し、午後の作業が始まる前、午前中に調子が悪かった可搬式電動ドリルの点検を行った。解体する建物の電源は既に取り払われており、仮設の電源を使用していた。室内は、防音パネル付きの足場が組まれている関係で、うす暗く、要所には、仮設の照明が設置されていたが可搬式電動ドリルを使用する場所には照明が設置されていなかった。被災者は電気取扱いの知識に乏しく、点検は、ドリルのプラグを電工ドラムに差し込んだまま、電源を切らずに行った。まず、可搬式電動ドリル本体の外観を点検した後コネクターを目視で点検したが異常は見られなかった。続いてコードを点検した時、何かに挟まれ破断した跡を見つけたので、素手で、コードを折って確かめようとしたところ、ショート（短絡）して右手を火傷した。感電し、重大事故につながる状況にあった。

- 1) **人的な面**からみると、可搬式電動工具を点検する場合、**電源を切らないで点検**をした点が災害につながった主な原因と考える。日ごろの作業では軽く考えて行う動作であるが、感電して重大事故につながる行為であり、電動工具の点検・修理等において、電源を切る基本的な決まり事が行われなかった。
- 2) **機械・設備的な面**からみると、作業が始まる前の開始前点検では異常が見られなかったが、**定期的な点検**は実施していなかった。また、作業開始前点検の結果は異常なしと記録されていた。定期的な点検の記録は保管されていなかったし、電動工具等に表示もされていなかった。
- 3) **安全管理的な面**からみると、被災者は電気取扱（低圧）業務の特別教育は受けていなかった。

4) **作業環境的な面**からみると、作業現場が高層住宅の解体現場で、作業をしていた場所は、防音パネル付きの足場で囲われているため自然からの採光は少なく、また、照明器具を設置していなかったため、電動工具の点検をする場所としては、**明るさが不十分**であった。

「**電源を切らないで点検**」 可搬式電動工具等を点検・修理する場合やドリルの刃等を交換する場合など、電源を切るか、電動工具のプラグを抜くなどしてから作業をすることが基本である。基本を守るためには、**1人KY・指差し呼称**などを活用し、作業を始めるにあたり、確認しながら進めるシステムづくりが必要である。

「**定期的な点検**」 ショート（短絡）もしくは感電による重大災害をなくすため、定期的な点検が必要である。工事現場単位では、毎月定期的に点検を行い、結果が良好ならば、今月は緑色のテープを巻くなどの取り決めをし、作業員が**誰でも分かる状態**にしておく。

「**適正な配置**」 新規入場者の資格取得や特別教育修了等を把握し、その活用を図る。可搬式電動工具等を使用する場合は、**電気取扱（低圧）特別教育**を受講して対応するのが望ましく、特別教育に関しては、社内はもちろん各種教育機関を活用して進める。

「**明るさが不十分**」 **機械・装置の点検・修理等をする場合は、明るい場所で行う**。本件の様な明るさが十分で現場では、仮設電源からの照明か、小型発電機を活用した照明のもとで機具の点検、作業を行う。
