酸欠で救助者も死亡！

全員特別教育を要する！

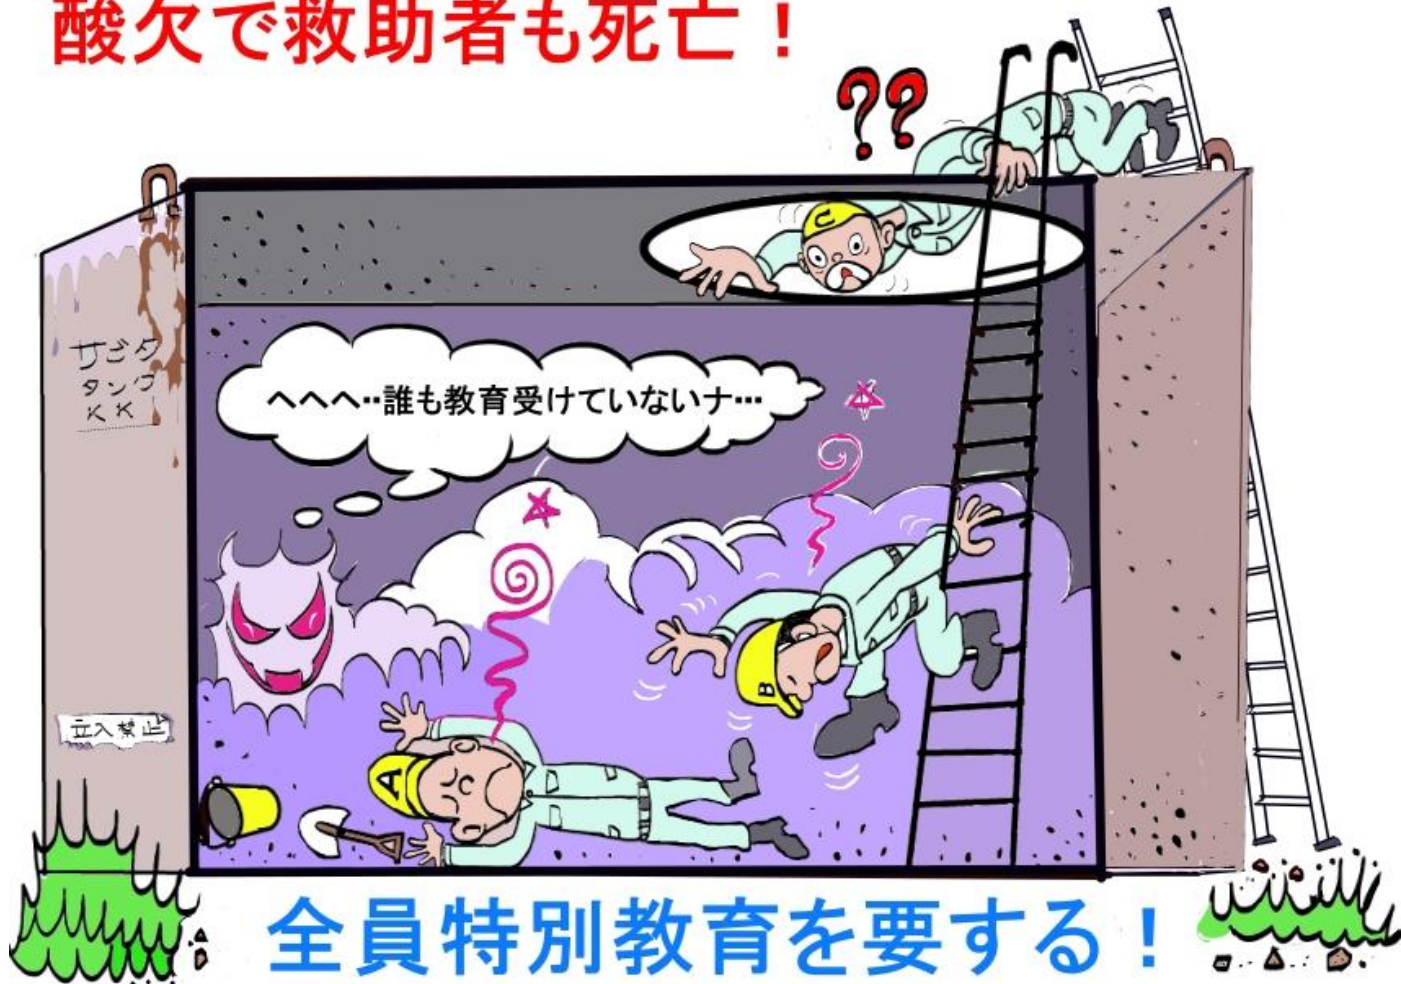
【発生状況】しばらく使っておらず雨ざらしになっていた箱形の鉄製タンクを再使用することになり、Aさんのグループが清掃作業（錆落としを含む）を請け負った。

まず、内面からということで、Aさんは内面表面の錆の状況等を調べるためタンク内部に入るようになった。上部ふた部から、タンクに設置してあるはしごを利用して中に入って行った。はしご利用時に転落するといけないので、監視人が上部ふた穴のところから監視をすることとした。監視人Bさんが上から見ていると、Aさんははしご下部、すなわちタンク底面にたどり着くか着かないうちに崩れるように倒れてしまった。これを見つけたBさんは、自分のそばにいたCさんに「Aさんが倒れたから、救助に行く」と言い残して中に入った。

Cさんが中の様子を見たところ、倒れているAさんとはしごを降りて行くBさんが見えたが今度はBさんがはしご下部で崩れるように倒れてしまった。Cさんは、事情が分からなかったが異状に驚き、119番通報をするとともに、Aさんの会社にも電話連絡した。ま

もなく到着した救急車によってAさんBさんの二人は病院に搬送されたが、結局2名とも亡くなった。死因は酸素欠乏症であった。

- ① 基本的には、Aさんたち全員が酸素欠乏症の特別教育を受けておらず、酸素欠乏症についての知識が全くなかったことである。
- ② 直接的には、長らく不使用中で雨にさらされていた鉄製タンク表面に錆が発生する際には、空気中の酸素を消費して酸素欠乏の状態になっていたことである。この酸素欠乏状態の空気は、色・臭気等では通常の空気と全く区別がつかない。
- ③ さらに、換気がほとんど行われていなかったため、酸素欠乏状態に保たれていた。
- ④ このように、酸素欠乏状態であったにもかかわらず、Aさんたちは酸素欠乏症状態に対して全く無防備で、呼吸用保護具を使用しなかったことが決定的であった。
- ⑤ タンクに入る前に、酸素濃度を測定しなかった。
- ⑥ 作業主任者が選任されていなかった。

1. 下記のような酸素欠乏危険場所で作業をするときは、酸素欠乏症に罹る恐れがあるので対策をとってから作業に着手すること。

2. 酸素欠乏危険場所で作業を行うときは、当該労働者に対して特別教育を行い、酸素欠乏症に対して十分な知識を修得させ、遵守させること。**【酸欠則第12条】**

3. 作業環境測定を行うこと【酸欠則第3条】

4. 換気を行うこと【酸欠則第5条】

5. 保護具を着用すること【酸欠則第5条の2】

6. 作業主任者を選任すること【労働安全衛生法施行令第6条、安全衛生規則第16条】
