玉掛け作業中に荷が足の上に倒れ骨折

玉掛けの荷が足上に倒れ骨折 3・3・3・運動を厳守すべし！

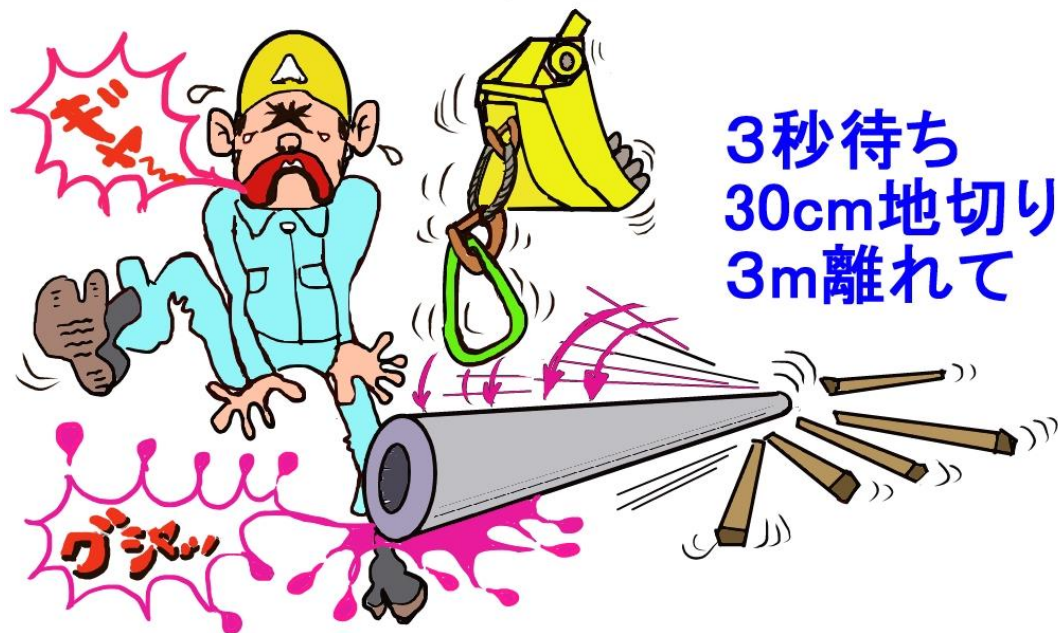
【発生状況】 この労働災害は、宅地造成の外構工事において雨水排水管の地下埋設作業中に発生した。雨水排水管の切り管（1000φ、重量約 0.4 t）を特殊桁に接続するため、朝一番に柵周りの整地が行われた。整地に用いた油圧ショベルは、最大吊り上げ荷重 0.9 t のクレーン機能付きであったので、まわりの現場の状況から判断し、整地作業に引き続きクレーン作業が行われた。玉掛け用としてスリングベルトを切り管に掛け、クレーン作業を始めた。整地した個所には仮置き台としてバタ角を3段に積み上げて高さを出し、その上に仮置きする予定であったが、仮置き台が不安定でずれたため、切り管に掛けたスリングベルトが外れ、仮置き台が崩れ、管が倒れ、玉掛けの作業をしていた作業員の足の上に落ちて、骨折した。

1)、**人的な面**からみると、油圧ショベルのオペレータ及び玉掛け作業員は、所定の技能講習もしくは特別教育を修了しており、経験も豊富であったが、**仮置き台**として使用したバタ角を同じ方向に積み重ねただけであり安定性に欠け、設置方法の選定に問題があった。

3) **安全管理的な面**からみると、危険作業に対する**リスクアセスメント**もしくは**危険予知活動**が実施されておらず、労働災害の多い建設機械・クレーン作業に対して安易な管理が行われていた。

4) **作業環境的な面**からみると、車両系建設機械として、またクレーン作業としての**作業計画**の作成と、その活用が不十分であった。

1) **仮置き台**の設置が安易に行われた。バタ角を横方向に積み重ねる方法は、非常に安定性に欠ける。バタ角で仮置き台を設ける場合は、井桁に組むなどして確実に行う。細部の作業方法については、**玉掛け作業の安全にかかわるガイドライン**を参考にして、安全作業を進める。

2) 危険作業に対する**リスクアセスメント**もしくは**危険予知活動**が実施されていなかった点に関し、建設機械・クレーン作業による労働災害が3大重大災害であることから、作業に当たりその手順及びリスクアセスメントの活用がより重要となる。リスクアセスメントを用いた作業手順書を安全・作業指示書に生かし、もしくは各作業が始まる前に現地KYを行い、危険個所の洗い出しとその対策を確認してから作業に取り掛かる。その中で**3・3・3運動**の3項目を取り上げ、基本動作として、個々の作業開始ごとに指差し呼称を行い、安全作業に努める。

3) **作業計画**の作成と計画書に沿った作業は、安衛則第155条作業計画とクレーン則第66条の2作業方法の決定等に示されている。クレーン作業の場合には、作業の方法、転倒防止、労働者の配置と指揮者を取り決め、作業前に周知させることとなっている。
