【災害事例】キュービクル式受変電設備内の照明を利用して感電死

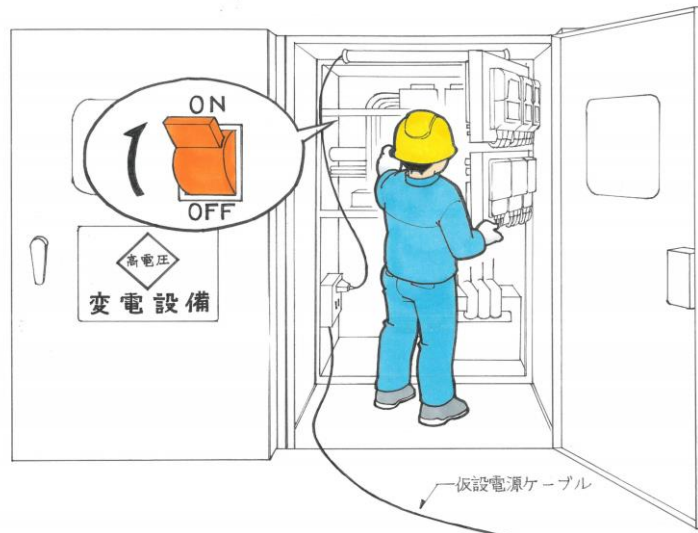
この事業所は配電盤や制御盤の設計・製作を行っており当日被災者は、責任者として数名の部下と共にキュービクルの製作に従事していました。キュービクル内に部品の取り付けを行うに際し、手元が暗かったため、被災者は、キュービクルの扉内上部に設けられたサービス用照明を利用することとし、仮設電源を工場内コンセントから取り、コードの一端の心線を裸にしてキュービクルのコンセントに差し込みました。サービス用照明を点灯させ、作業を開始したところ、キュービクル内の高圧側の電路に接触して感電しました。

キュービクル製作中（イメージ図）

接触した電路は、OFF としているはずのブレーカーが ON となっていたことから、工場内コンセントから取った交流 100 ボルト電源がキュービクル内の変圧器によって 6,600 ボルトに昇圧された状態になっていました。

キュービクルは、電力会社より 6,600 ボルトを受入れ、変圧器を経由して 100 ボルトに落とされ、ブレーカーを経由してサービス用照明やコンセントに接続されていますが、この事例の場合は、変圧器の 2 次側に 100V を加えたため逆に変圧器の 1 次側が 6,600V に昇圧されたものであります。被災者及び他の作業者すべてが電気工事士の資格を有していました。
