【災害事例】高所作業車が転倒し作業者が地面に激突

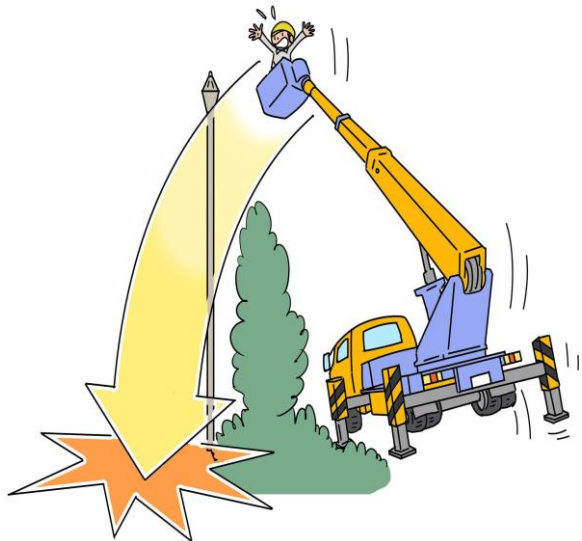
作業は作業指揮者1名、作業員3名の計4名で行われていました。労働災害が発生した照明ポールの近くには植栽があったため、直近には高所作業車を設置できず、植栽を避けた場所でアウトリガーをセットして作業を開始しました。バケットに作業員1名が搭乗し、ブームを伸ばし照明ポールの直近まで接近したとき、突然高所作業車が転倒して作業員が地面に激突し全身打撲で重傷を負いました。

- 1) 作業範囲規制装置が動作しないように不正改造されていた。

ブームが作業範囲規制値を超えて伸長作動したにもかかわらず、自動停止せず、警報も鳴らなかった。

- 2) 作業計画を作成していなかった。

- 3) 作業開始前点検を行わず、作業開始前点検表も作成していなかった。

作業開始前点検で作業範囲規制装置の不正改造を発見していれば、災害を未然に防止することができた。

- 4) 被災者は高所作業車運転業務の特別教育を受けていなかった。

- 1) 安全装置の不正改造は絶対にしないこと。

2) 高所作業車の作業では、あらかじめ作業計画を定め、それに則った作業を行うこと。

3) 作業開始前点検表を作成し、作業開始前に点検表に則った点検を行うこと。

4) 高所作業車の運転者は、特別教育又は技能講習を必ず受講修了すること。
