## 【災害事例】電気計器の校正中に感電

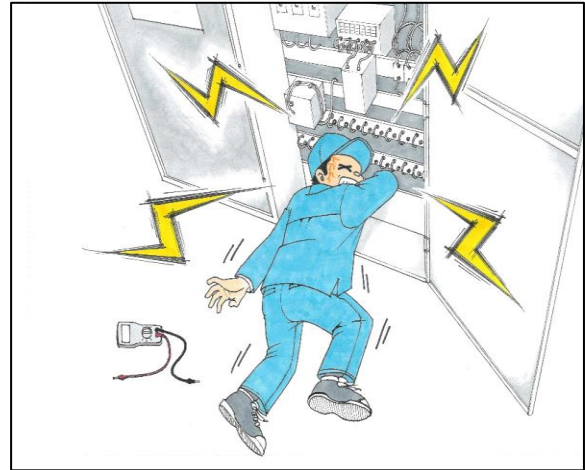
(電気炉用制御盤の事故イメージ)

作業の分担は、被災作業者が温度調節計、班長が温度記録計の校正作業で、作業は正午から 1 時間の休憩を挟んで午後まで続けていました。班長は、変電室の電気炉用制御盤から 3m ほど離れた場所にあるテーブルで温度記録計を分解して点検を行っていましたが、午後 3 時 50 分頃、被災作業者の方を見たところ、被災作業者が制御盤の下部ピットに右手を入れ、上体を制御盤の左下方に接触させて、制御盤に倒れ掛かかって痙攣 (けいれん) を起こしているのを発見しました。班長は直ちに被災作業者を救出し、病院に移送しましたが、翌日には電撃症のため死亡しました。なお、被災者の右側頭部と右上腕部に電流斑が残っていました。

- 1) 停電せずに温度制御盤下部のピット配線群の中に素手を差し入れたこと  
被災作業者が担当していた温度調節計は温度制御盤の上方に配置されているが、盤の下方には配線端子 (100V および 200V) があり、さらに下方はピットになっていて、多くの配線が密集していました。事故後に調査したところ、端子部分 (実測値では 214V) に頭髮が付着していたので、被災作業者はこの部分に右側頭部を接触させたため電流が流入し、ピット内の右手からフレーム等を通じて電流が抜けたものと推定されます。  
被災作業者が何故このような姿勢で作業を行ったのかは明確ではありませんが、昼食時間にピットにドライバーを落としたと同僚に話していたことから、作業が終了に近づいたので停電しないまま、ピット内に手を差し入れて拾おうとしたものと推定されます。
- 2) 校正作業の際の電撃防止対策が定められていなかったこと  
温度記録計等の校正作業は停電で行うことができないため、必然的に制御盤の中の充電部に近接して行う作業となりますが、メンテナンス作業等における安全衛生教育テキストの中には感電防止対策として充電部をなくす、アースを接続する、電源スイッチを切る程度の記載しかなく、作業の実態に合ったマニュアルとはなっていないと思われます。
- 3) 特別教育の効果が発揮されなかったこと  
校正作業に従事した被災作業者は、労働安全衛生法《以下安衛法》第 59 条 (安全衛生教育)・労働安全衛生規則《以下安衛則》第 36 条 (特別教育を必要とする業務) に制定されている低圧電気取扱に係る特別教育のうち、学科教育に関する部分は安全衛生団体が実施した講習を受講していたが、その知識が活かされていなかったと考えられます。
- 4) 班長の現場担当者に対する指導・教育・指示等の職務が不十分であったこと

1) 電気機械器具の露出充電部分等には囲いまたは絶縁覆いを設けること

電気機械器具の露出充電部分、電路の露出充電部等で作業中または通行の際に接触の危険がある場合には、感電を防止するための囲いまたは絶縁覆いを設置します。

2) 電路またはその支持物の点検、修理作業等は停電して行うこと

低圧電路またはその支持物の点検、修理等または近接して作業を行う場合は、原則として停電で行うものとし、やむを得ず充電したまま作業を行う場合は絶縁用保護具の使用、絶縁用防具の装着等を行う。なお、作業用工具等を取り落とした場合等で、それを拾う行動で低圧電路の露出充電部に接触するおそれがある場合には、電気設備等の管理者と連絡調整のうえ、必ず停電を依頼します。
