【災害事例】 電動丸のこ盤が跳ねて太腿を切り死亡

本災害事例は、狭い作業場内での単独作業で、電動丸のこ盤を使用して木材を切断している時に発生した。災害発生当日、作業員Aは、電動丸のこ盤で、ブルーシートの押え杭（長さ50cm。縦横ともに5cm）を作るよう職長Bから指示された。Aは、資材置き場から材料の角材十数本を持ってきて、加工作業を始めた。Aが電動丸のこ盤で角材を手に持って、作業していたところ、電動丸のこ盤が突然反ばつし、電動丸のこ盤の刃がAの右腿に当たった。Aは、直ちに病院に搬送されたが出血多量で死亡した。

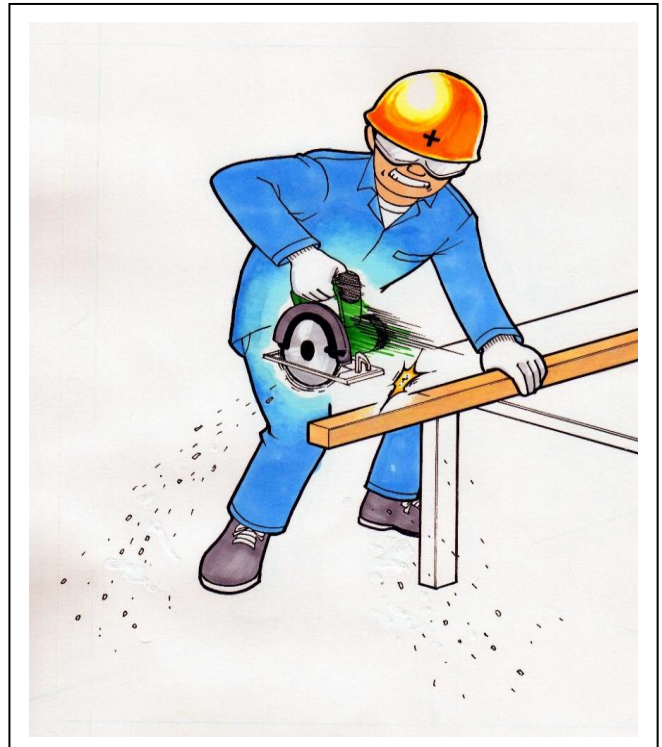
電動丸のこ盤は、のこぎりを円盤状にしたような「のこ刃」を高速回転させて、移動しながら材料を切断します。そのため「のこ刃」をむき出しにした使用は大変危険で、丸のこ盤について定めた「昭和47年9月30日労働省告示第86号・構造規格」の30条に、歯の接触予防装置としての覆い（カバー）に関し、詳細な定めがあります。

電動丸のこ盤は、通常作業員の手前から腕を伸ばすようにして本体を移動させ、材料を切断します。丸のこ盤の「のこ刃」は円形で、材料の下から斜め上にと回転接触していきます。その後の「のこ刃」を安全に動かすには、切断し終えた手前側の材料（厚み分）を、上から斜め下に通過させる必要があります。

材料の反りやたわみによって、のこ刃の側面が手前側の材料側面に接触すると、丸のこ盤自体が材料から持ち上がろうとします。そして、持ち上がった丸のこ盤本体は高速で作業員の手元に戻されます。この現象を「反ばつ」または「キックバック」と呼び、電動丸のこ盤本体が作業員の意図しない方向へ突然飛ばされるため、重大な事故に繋がります。
